1.1 ISOLASI

1.1.1 Gagal Mengisolasi

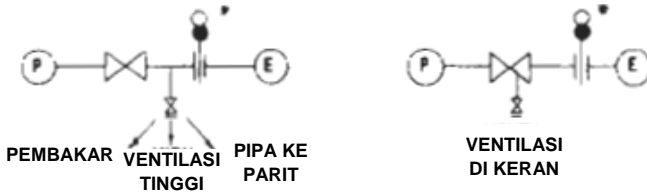
Gambar 1-1. Kesimpulan cara isolasi.

- (a) Peralatan yang diperbaiki harus diisolasi dengan pelat-sisip (pelat-buta atau pelat-8¹⁷) atau diputus secara fisik, kecuali perbaikan tersebut akan berlangsung cepat sehingga pemasangan pelat-sisip (pemutusan pipa) akan memakan waktu sama lamanya dengan pekerjaan utama dan menjadi berbahaya. Jika pekerjaan panas akan dilakukan atau suatu tangki harus dimasuki, maka pelat-sisip atau pemutusan fisik harus selalu dilakukan.
- (b) Keran pengisolasi peralatan yang diperbaiki, termasuk keran yang harus ditutup saat pemasangan pelat-sisip (atau pemutusan pipa), harus ditutup, dirantai dan digembok atau sejenisnya. Tidak cukup hanya dengan memasang label pada keran tersebut.
- (c) Untuk fluida bertekanan gauge di atas 40 bar (600 psi) atau pada temperatur mendekati atau di atas titik nyala-otomatis, harus memakai keran ganda dan ventilasi, ini bukan dimaksudkan sebagai isolasi

utama tetapi untuk memastikan keselamatan saat pemasangan pelat-sisip (Gambar 1-1).

penguras sehingga pemasangan pelat-sisip bisa dilakukan dengan selamat (Gambar 1-1), [16, 17].

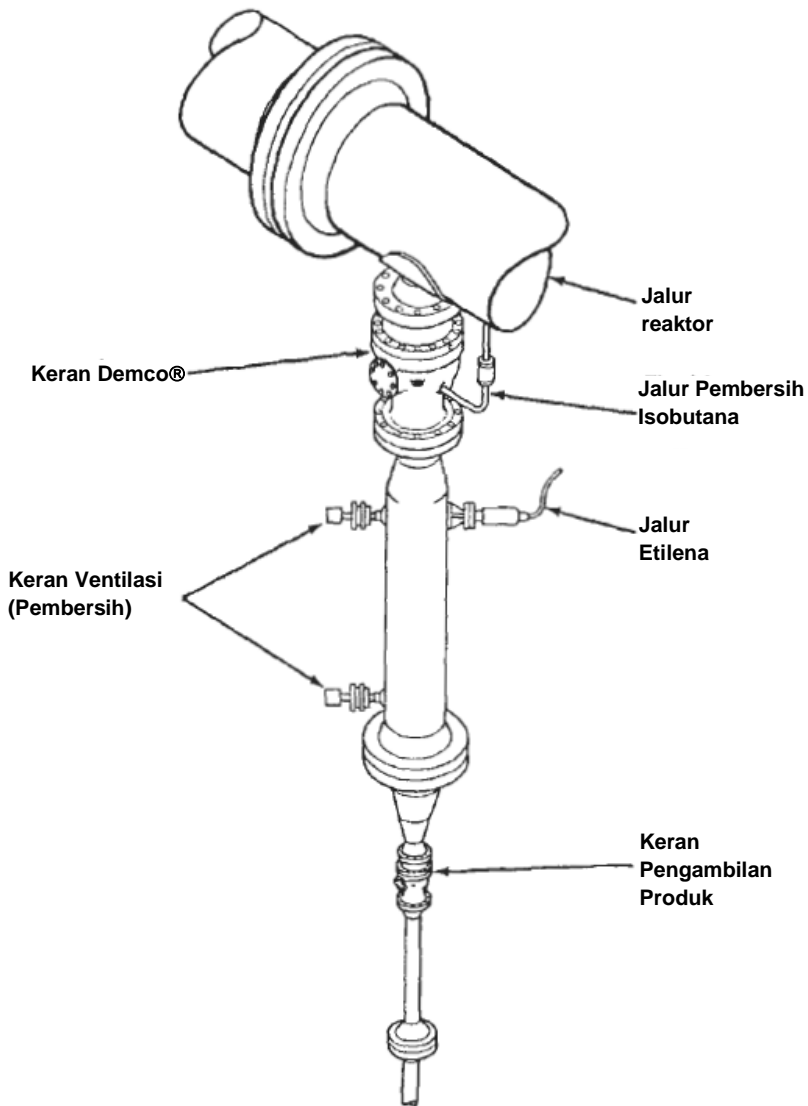
Kecelakaan serupa namun lebih parah terjadi di pabrik polietilena tahun 1989. Sebuah pipa cabang dipreteli untuk membersihkan mampet. Keran 8-in yang mengisolasi pipa cabang ini dari pipa reaktor (keran Demco pada Gambar 1-2) terbuka, dan etilena panas bertekanan menyembur dan meledak, membunuh 23 orang, melukai lebih dari 130 orang, dan mengakibatkan kerusakan parah. Potongan pabrik melayang hingga sepuluh km, dan kebakaran yang terjadi mengakibatkan dua tangki gas petroleum dicairkan menjadi pecah.

Keran tersebut dioperasikan memakai udara-tekan, dengan dua selang udara, satu untuk membuka dan satu untuk menutup, dipasang terbalik. Kedua sambungan selang ini seharusnya berbeda dalam ukuran atau bentuknya sehingga tidak mungkin tertukar. Tambahan lagi, kedua selang ini tidak dicopot, dan alat pengunci pada keran yang berupa sebuah mekanikal stop, telah dilepas. Kebiasaan buruk lain yang dilakukan adalah melakukan pekerjaan pada peralatan yang diisolasi dari gas panas bertekanan yang bisa-terbakar hanya dengan satu keran. Pipa cabang ini seharusnya memakai pelat-sisip, dan seharusnya tersedia keran ganda dan

Gambar 1-2. Cabang pengambilan produk dipreteli dan keran Demco terbuka. (Ilustrasi milik Departemen Pekerja A.S.)

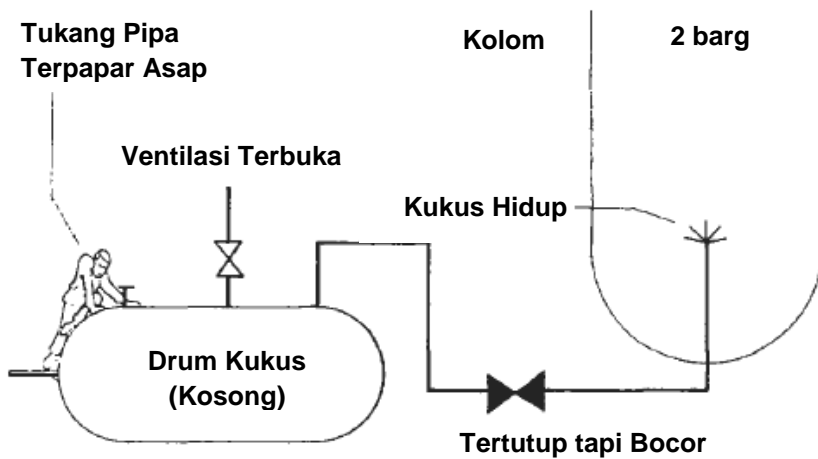
Seorang mekanik menghirup asap ketika bekerja pada sebuah drum kukus. Satu pipa kukus dari ketel kukus digunakan dalam sebuah kolom proses yang beroperasi pada tekanan gauge 2 bar (30 psi). Sebuah keran pada pipa ke kolom ditutup, tetapi tidak dipasang pelat-sisip. Ketika tekanan kukus dibuang, uap dari kolom mengalir balik melalui keran yang bocor ke pipa kukus (Gambar 1-3).

Biasanya prosedur perusahaan mengharuskan pelat-sisip untuk isolasi peralatan yang diperbaiki. Pada kejadian ini, pelat-sisip tidak dipakai karena ini 'hanya' pipa kukus. Sayangnya, pipa kukus dan pipa lain di pabrik rentan tercemari oleh bahan proses, terutama bila ada hubungan langsung ke peralatan proses. Pada kasus ini, peralatan yang diperbaiki seharusnya secara positif diisolasi dengan pelat-sisip atau diputus sebelum pekerjaan.

Gambar 1-3. Pencemaran drum kukus oleh bahan proses.

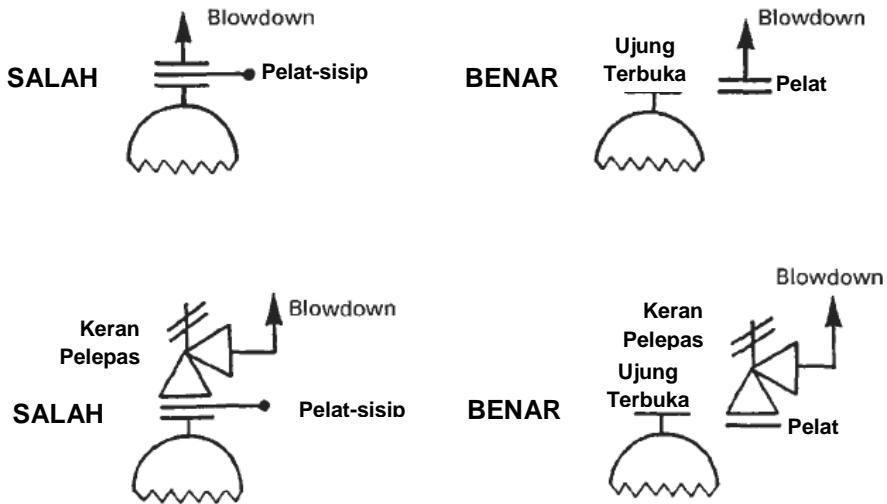
Gambar 1-4. Cara benar dan salah dalam mengisolasi jalur ventilasi.

Jika sebuah tangki perlu diisolasi dari jalur ventilasi atau jalur pengurasan, jangan dipasang pelat-sisip, tapi jika mungkin, diputuskan saja dan biarkan ventilasi tangki ke atmosfer (seperti ditunjukkan di Gambar 1-4).

Jika pipa ventilasi merupakan bagian suatu sistem pengurusan, ujung pipa harus dipasang pelat untuk mencegah terhisapnya udara. Yakinkan bahwa pelat terpasang pada ujung sisi sistem pembakar,¹⁹ bukan sisi tangki (Gambar1-4). Perhatikan bahwa jika tangki harus dimasuki, pastikan sambungan terdekat ke tangki ditutup.

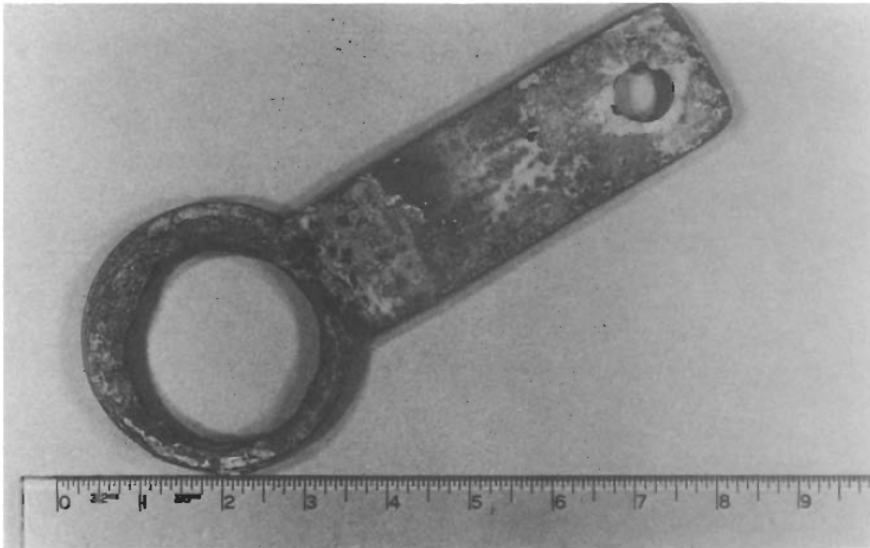
- (a) Pelat-sisip yang telah terpasang berbulan-bulan, barang kali bertahun-tahun, dipakai untuk mengisolasi peralatan. Sudah berkarat (Gambar 1-5). Pelat-sisip terpasang dalam waktu lama harus dilepas dan dicek sebelum digunakan untuk isolasi perawatan. (Pelat-sisip seperti ini harus dicatat dan diperiksa setiap beberapa tahun.)
- (b) Pelat-sisip dengan ujung pendek dan masih tertinggal ketika pekerjaan selesai. Ujung harus paling kurang 130 mm panjangnya untuk pipa berdiameter hingga 6-in dan paling kurang 150 mm untuk pipa lebih besar. Pelat-8 lebih baik dari pelat-sisip. Karena posisinya sangat jelas terlihat; Pelat-8 harus digunakan pada jalur yang sering dipasang pelat-sisip. Meskipun biaya awalnya lebih tinggi, pelat-8 selalu tersedia di tempatnya, sementara pelat-sisip mudah hilang dan harus diganti yang baru.

Gambar 1-5. Pelat-sisip dibiarkan di tempatnya berbulan-bulan yang berkarat hingga bolong.

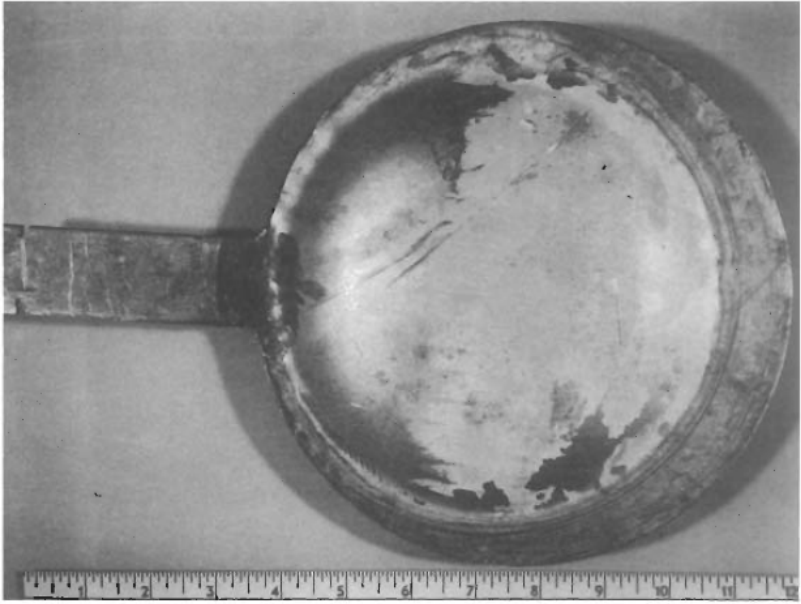
- (c) Sering terjadi, jalur kecil tertutup oleh insulasi, terlewatkan, dan tidak diisolasi.
- (d) Sering terjadi, pelat-sisip tipis yang digunakan menggelembung; sulit dilepaskan. Gambar 1-6 memperlihatkan pelat-sisip tipis yang dipakai pada tekanan gauge 32 bar (470 psi).

Gambar 1-6. Pelat-sisip menjadi kembang oleh tekanan gauge 32 bar (470 psi).

Pelat-sisip seharusnya dibuat untuk menahan tekanan yang sama dengan pipa. Namun, beberapa pabrik tua yang tidak dirancang untuk memakai pelat-sisip dengan ketebalan penuh, tidak mungkin memasang pelat-sisip tebal. Maka diperlukan suatu kompromi.
