## 2.3 MODIFIKASI DIBUAT SAAT PERAWATAN

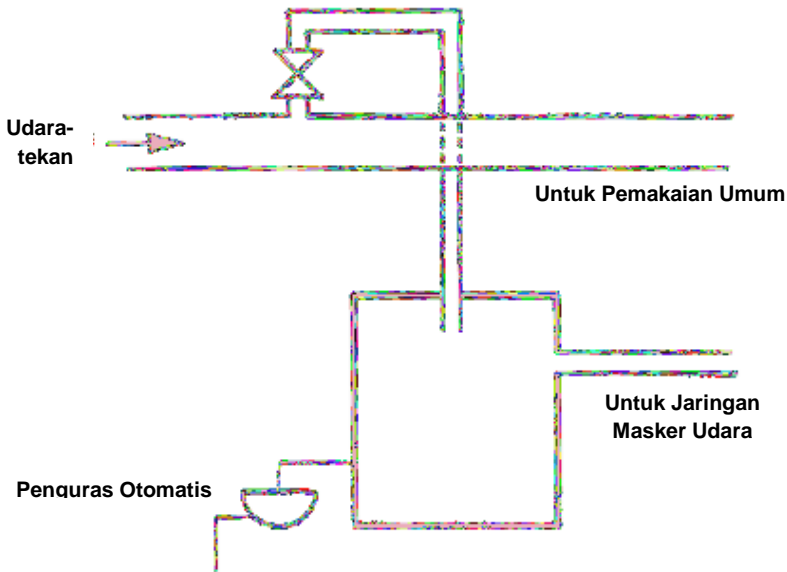
Beberapa tahun lalu jaringan khusus jalur udara pernafasan dipasang hanya dipakai untuk masker udara. Cabang diambil khusus dari atas pipa udara-tekan dan disalurkan ke tempat kerja (Gambar 2-4).

Gambar 2-4. Pemasangan asli jalur udara.

Penyelidikan mendapati pipa udara-tekan telah diperbaharui dan cabang ke jaringan peralatan pernafasan telah dipindahkan ke bagian *bawah*. Bila ada air dalam pipa, air itu seluruhnya akan mengalir ke wadah penampung air, yang akan terisi begitu cepat sehingga tak bisa dikeringkan. Celakanya, semua orang lupa kenapa cabang diubah, dan tak seorang pun menyadari pentingnya hal itu.
