2.5 MODIFIKASI MAHAL

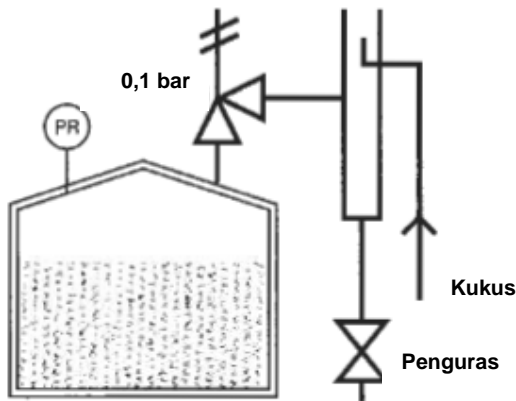
Seseorang mengusulkan memakai kukus di cerobong untuk mengencerkan uap dingin tersebut. Ini terdengar sebagai usul bagus dan usulan inipun diterima (Gambar 2-6).

Gambar 2-6. Pemasangan sistem ventilasi tangki etilena cair.

Ketika uap dingin mengalir ke atas cerobong, uap ini bertemu dengan kondensat yang mengalir turun. Kondensat membeku dan menutup cerobong berdiameter 8-in. Tangki menjadi kelebihan tekanan dan pecah. Untung, pecahnya kecil dan etilena keluar tak terbakar. Etilena bocor ini diencerkan dengan kukus dan tangki dikosongkan.

Apakah tim perancang tak memperkirakan kondensat mungkin membeku? Telaah bahaya dan kelayakan operasi (lihat Bab 18) mungkin akan membantu memperkirakan bahaya ini?

Setelah tangki diperbaiki, cerobong ventilasi diganti dengan cerobong-bakar.
